**السقف الخشبي في الجامع الكبير بصنعاء "دراسة في أساليب الترميم والصيانة"**  
**The wooden ceiling in the Great Mosque in Sana'a, "A Study in the Methods of Restoration and Maintenance"**

الباحث/ أمجد اسماعيل محمد

This study sheds light on an important aspect that has not been studied in a specialized way before, which is the methods and ways of Restoring and Conserving the wooden ceiling in the Great Mosque in Sana'a, which is one of the most important mosques in the Arab and Islamic world.

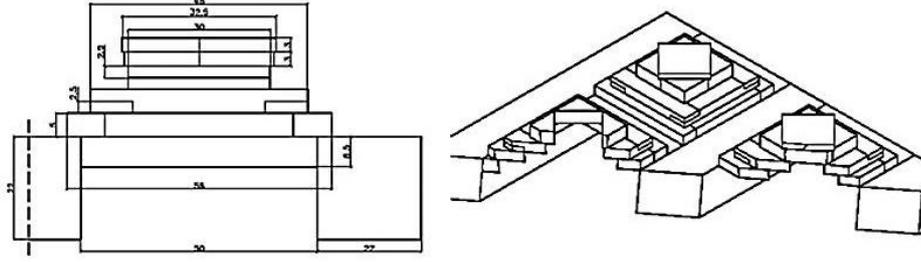
(شكل ٢): رسم يوضح التكوين الهرمي لمصنقات سقف الجامع الكبير بصنعاء (Augelli, Francesco, 2007)

يعد أكبر الأجنحة وأعماقها، حيث يبلغ عمقه حوالي (١٨,٥م)، ويتكون الجناح من خمسة أروقة لها أسقف ذات هيكل منتظم، تحمل حوامل خشبية عمودية على جدار القبلة، بين كل حاملتين خمس مصندقات مربعة الشكل<sup>(٧)</sup>، ومدرجة للداخل، إذ تتكون من (١٧) لوحاً (شكل ٢).

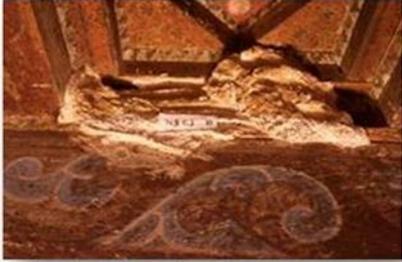
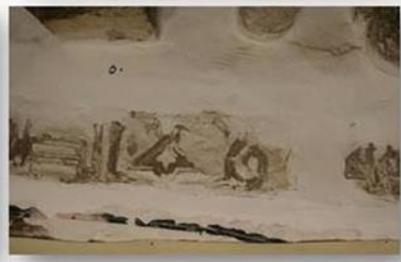
<p>أ</p>
<p>صورة (٥ ب): سد الفراغات الناتجة عن فقدان أجزاء من المصنذقات الخشبية بكتل من الجص بطرق غير مدروسة.</p>	<p>صورة (٥ أ): بسط طبقات سميكة من الجص على الأشرطة الكتابية الخشبية، (الباحث)</p>

عانت الأسقف الخشبية للأروقة الخمسة لجناح القبلة (الشمالي) من مظاهر تلف متعدد، تمثلت بظهور رواسب الأوساخ على جميع الأسطح، فضلاً على رواسب متجانسة من مادة بروتينية، إضافةً إلى إنتشار واسع لطبقات الطلاء الإكريليكي، ولطخات من الجبس على أسطح المصنذقات، وأطراف الحوامل الخشبية القريبة من الجدران، حيث بلغت سماكة الجبس في بعض المواضع (٢ ملم)، وهو ما لم يسمح برؤية الكتابات الكوفية، خاصة في الجزء الأول والأخير من الكتابات، كما لوحظ أن كثافة الترسبات الجبسية غير متجانسة على طول الشريط الكتابي، والتي يبدو أنها نفذت عن عمد لإخفاء أسماء الأئمة الفاطميين المسجلة على الجدار القبلي للجناح الشمالي (صورة ٥ أ، ب، ج، د).

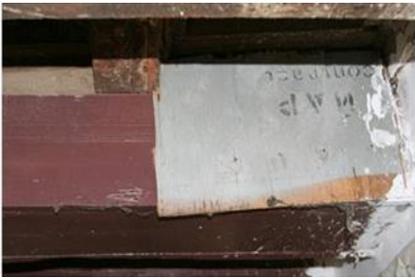
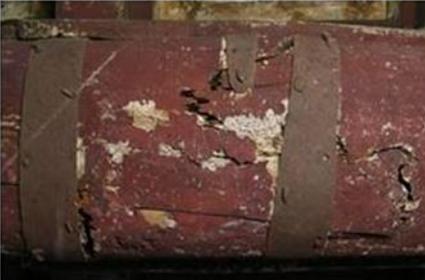
<p>ج</p>
<p>صورة (٥ د): سد الفراغات الناتجة عن فقدان أجزاء من المصنذقات بخشب الأبلكاش، وهم مثال للتدخلات ترميمية خاطئة، عن (مشروع الجامع الكبير بصنعاء)</p>	<p>صورة (٥ ج): ربط احد الحوامل الخشبية المتضررة بأحزمة حديدية؛ مما أدى إلى تهتك البنية الخشبية، وهم مثال للتدخلات ترميمية خاطئة، عن (مشروع الجامع الكبير بصنعاء)</p>

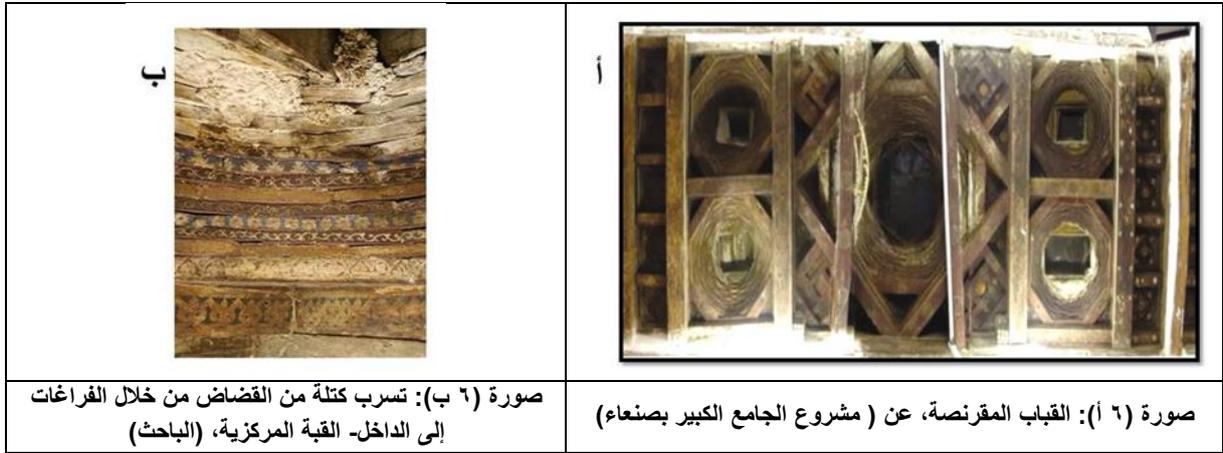
**القباب الخمس في للجناح الشمالي الرواق الأول:** مثلت هذه القباب استثناءً، إذ عانت من مظاهر تلف متعددة، لاسيما في البنية الهيكلية، التي أدت إلى عدم قدرتها الميكانيكية على تحمل الضغوط الهابطة على الحوامل الخشبية الحاملة لها، وبالتالي حدوث إزاحة للألواح الخشبية، وخروج البعض عن أماكنها، ما أدى إلى ظهور فراغات تسربت من خلالها الأتربة، ومياه الأمطار، إضافةً إلى كتل من القضاض؛ وهو عبارة عن خليط من مادتين طبيعيتين تتمثل في الحجر البركاني والنورة (الجير المطفي)، حيث استخدم لتغطية المصندقات الخشبية من الأعلى؛ وهي تقنية تقليدية، ويبدو أن ذلك كان نتيجة لترميمات سابقة، قامت من خلالها بتدعيم هيكل القبة المركزية بعارضتين أسطوانيين مدهونتين باللون الأحمر الخمري، يعلوهما حشوة عملت بشكل سيء من الطوب والملاط الملون، أساسها الجبس والجير والرمل، غير أن ذلك أدى إلى الإخلال بالمنظور الجمالي للقباب (صورة ٦ أ، ب).

وقد لوحظ من خلال المعاينة البصرية تضرر الطبقة اللونية للألواح الخشبية المكونة لسقف الجناح بشكل عام، تمثل بفقدان القوة التماسكية للطبقة اللونية، وتساقطها.

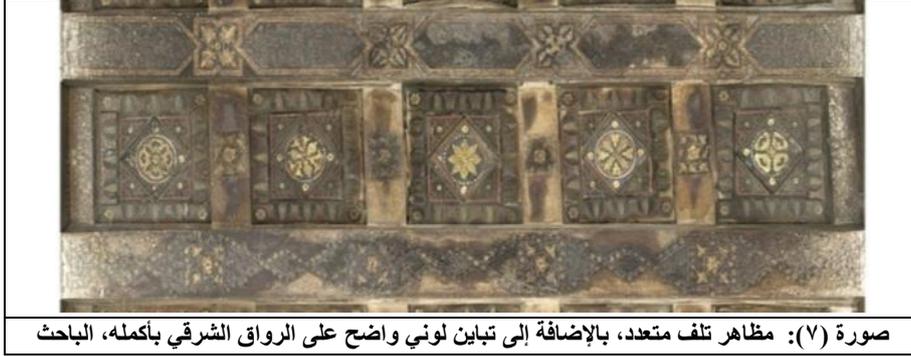
صورة (٧): مظاهر تلف متعدد، بالإضافة إلى تباين لوني واضح على الرواق الشرقي بأكمله، الباحث

اتضح من خلال المعاينة أن الحالة الحفظية للمصندقات الخشبية جيدة بشكل عام، غير أن ذلك لم يستبعد وجود تلف بيولوجي ناتج عن هجمات الحشرات الناخرة للأخشاب (xylophagous)، والتي استطاعت أن تجد ملاذاً لها على الإطارات المزينة بزيخارف هندسية، والمصنوعة من خشب الصنوبر اللين الأكثر عرضة للتآكل، كما استخدم في تركيبها أجزاء أخرى من

عريضة الأوراق، وبالتالي أصبحت أكثر عرضة للهجمات البيولوجية من الخشب الصلب المستخدم في بقية الهيكل، ما أدى إلى تدميرها جزئياً، خاصة تحت ألوان بعض المصنذقات، فظهرت وكأنها منهاراً بالكامل. ويمكن ملاحظة طبقة واسعة الإنتشار من السخام، لاسيما أسفل الحوامل الخشبية (Beams)، والعوارض (Rafters)، والأجزاء السفلية من المصنذقات، فضلاً عن وجود رواسب سميكة ومتماسكة من الجبس، كما يمكن تمييز تغير في لون الهيكل الخشبي للسقف، كلما اقترب من النوافذ المطلّة على الفناء الداخلي، وهو تلف على الأرجح ناتج عن تأثير الضوء والظروف البيئية، مما أحدث تغيراً لونياً واضحاً على الرواق بأكمله، إضافة إلى إمكانية تمييز وجود اتساخات مرتبطة بالدهون، وبقايا عضوية كشباك العناكب، وأعشاش الحشرات، وفضلات الطيور (صورة ٧).

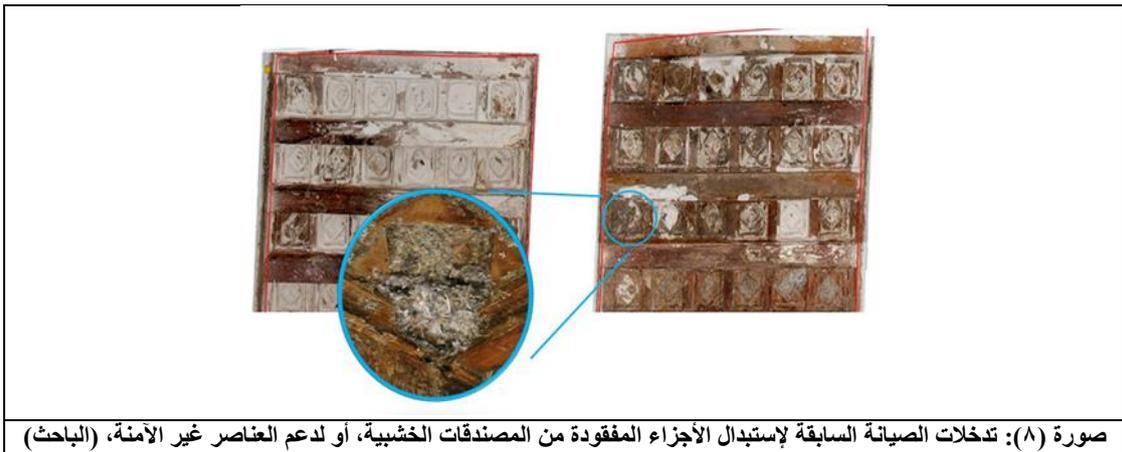
صورة (٨): تدخلات الصيانة السابقة لإستبدال الأجزاء المفقودة من المصنذقات الخشبية، أو لدعم العناصر غير الآمنة، (الباحث)

يلاحظ المنتبّع لوضع هيكل السقف ميله نحو الجدار الغربي الحامل، إضافة إلى التدهور الخطير للصفوف الخمسة الأولى من المصنذقات للرواق الثاني من الجنّاح، حيث كان السقف في حالة سيئة جداً. وكانت جميع المصنذقات مغطاة بطبقات مكونة من ريش وأعشاش الطيور، وطبقات سميكة من الكتل الجبسية، والتي يرجح أنها ناتجة عن تدخلات الصيانة السابقة لإستبدال الأجزاء المفقودة من المصنذقات الخشبية، أو لدعم العناصر غير الآمنة من المصنذقات والحوامل الخشبية في تلك المنطقة، وربما كانت تلك التدخلات تهدف إلى منع الطيور من بناء أعشاشها في تلك الفراغات، التي تكونت نتيجة الإزاحة لبعض مكونات السقف في هذا الجنّاح (صورة ٨).

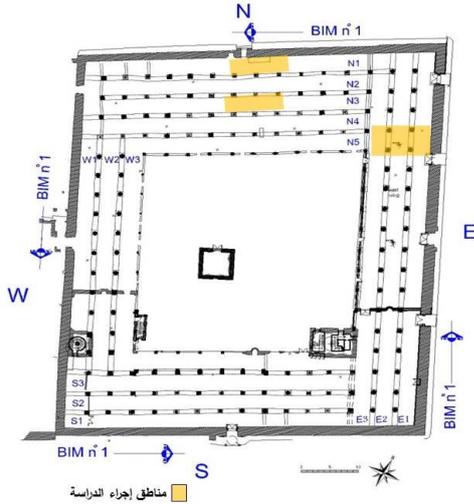
شكل (3): يوضع المناطق المختارة للدراسة،  
عن (مشروع الجامع الكبير بصنعاء)

وقد أدت الترسبات العضوية بمرور الوقت إلى تدهور بيولوجي سريع وخطير؛ مما أدى إلى وجود بيئة مناسبة لتكاثر الحشرات والكائنات الدقيقة الأخرى مثل العفن والفطريات، لاسيما على العناصر الزخرفية القريبة من الجدران، وكذلك الشريط الكتابي، وبالتالي ظهرت أنماط مختلفة من التلف، أدت إلى تلاشي اللون الذي أصبح باهتاً ومغبراً، وبالتالي فقدان مناطق لونية عديدة. وقد اختير للجانب التطبيقي من هذه الدراسة عدة نماذج من المصنذقات لرواق القبلة، والرواق الشرقي، تمثلت في أنماط مختلفة من البنى الهيكلية، أو بناءً على تباين التقنيات المنفذة بالرسم والزخرفة على الخشب (شكل 3).

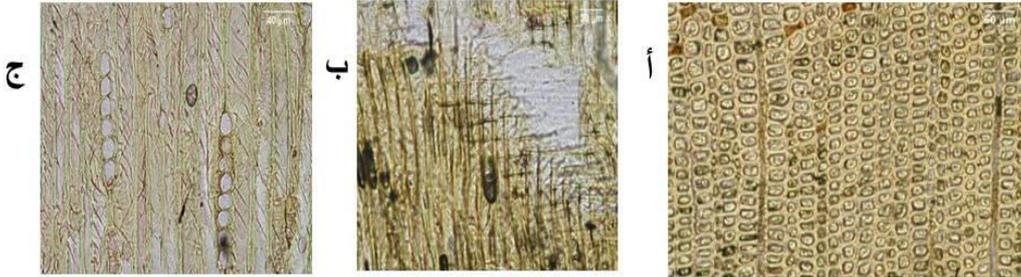
صورة (٩): أخذت العينة (C1) من احدى الحوامل الخشبية (Beam) وقد تطابقت الخصائص المجهرية للعينة مع خشب الطقسوس (الغريير) (badger/Yew (*Taxus baccata*, L.))، عن (مشروع الجامع الكبير بصنعاء)

**العينة الأولى (C1):** أخذت من العارضة الخشبية (Beam)، وقد تمت عملية الفحص بجهاز التصوير المجهرى بواسطة (الضوء المرسل //N)، والذي أثبتت نتائجه أن الخشب المستخدم لصنع العوارض الخشبية كان من خشب الصنوبر النموذجي (Homoxyl wood, typical of conifers)، حيث لم يتم تمييز وجود قنوات الراتنج في الجزء الذي تم فحصه، أو ملاحظة المرور بين حلقات النمو المختلفة، وقد تطابقت الخصائص المجهرية للعينة مع خشب الطقسوس (الغريير) (badger/Yew (*Taxus baccata*, L.)) (صورة ٩).

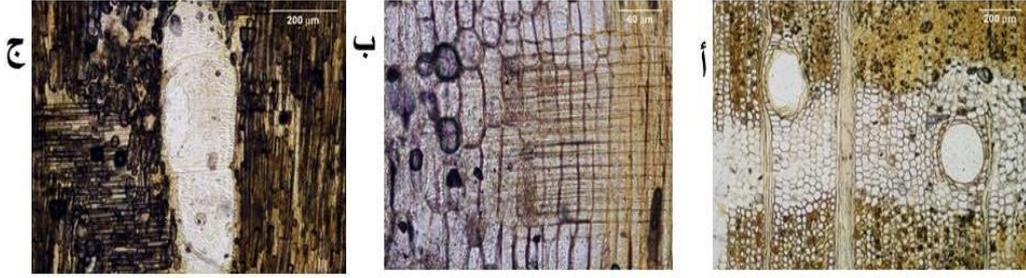
صورة (١٠): أخذت العينة (C2) من الإطار الخشبي لأحدى المصدقات الخشبية (Cornice) وقد حددت الخصائص التشريحية للعينة بـ خشب الجوز (walnut (*Juglans regia*, L)) ، عن (مشروع الجامع الكبير بصنعاء)

**العينة الثانية (C2):** أخذت من الإطار الخشبي للمصدقات (Frame, Cornice)، وخضعت للفحص بواسطة جهاز التصوير المجهرى بـ(الضوء المرسل //N)، والذي أشار إلى أن الخشب المستعمل في عمل الإطارات هو خشب نموذجي من كاسيات البذور (عريضات الأوراق) (Etheroxyl wood, typical of broad-leaved trees)، حيث تميزت هذه العينة بوجود خصائص وسيطة بين المسامية المنتشرة وشبه المسامية، كما ظهرت أوعية كبيرة، ذات مقطع عرضي بيضاوي الشكل، ومغزول بطبقة داخلية، وبقطر أقصى (٢٠٠ ميكرومتر)، كما لا تتضخم الأشعة اللامتناظرة عند حلقات النمو، وهي دائماً متعددة، وتتكون من (٥-٣ صفوف من الخلايا)، كما يظهر في القسم الشعاعي ثقب بسيط، وأشعة متجانسة، ونادراً ما تكون غير متجانسة، وحددت الخصائص التشريحية للعينة بخشب الجوز (Juglans (*walnut*, regia, L)) (صورة ١٠).

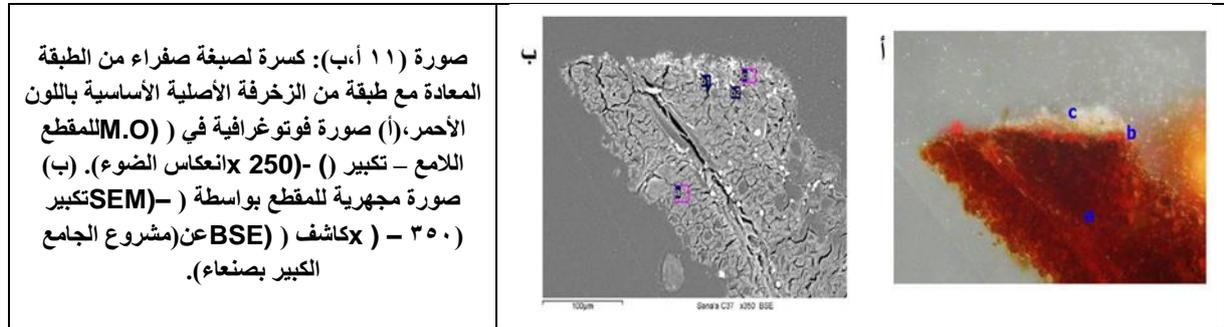
- a : الدعامة الخشبية، وهي ذات سمك غير قابل للتحديد لأنها غير مكتملة، ولكن  $\leq 400$  ميكرومتر.
- b : طبقة حمراء مائلة للبرتقالي من الزنجفار (Cinnabar)، متوسط سمكها (١٠ ميكرومتر).
- c : كميات ثابتة مع المواد القائمة على الكربون التي من شبه المؤكد أنها تعزى إلى وجود المواد العضوية التي يرجح أنها تعمل على ربط طبقة التصوير أو الزخرفة.

العينة (C3: N2 C35b/E3): هي عبارة عن كسرة لصبغة صفراء من الطبقة المعادة أعلى الطبقة الأساسية الحمراء، وقد تم تحضير القسم اللامع، والتحليل بواسطة المسح الإلكتروني (SEM) مقترناً بوحدة تشتت الأشعة السينية (EDS)؛ لتوصيف الأصباغ غير العضوية في الطبقات التصويرية المختلفة (صورة ١١ أ، ب)، والتي من خلالها تم تحديد الطبقات على النحو التالي:

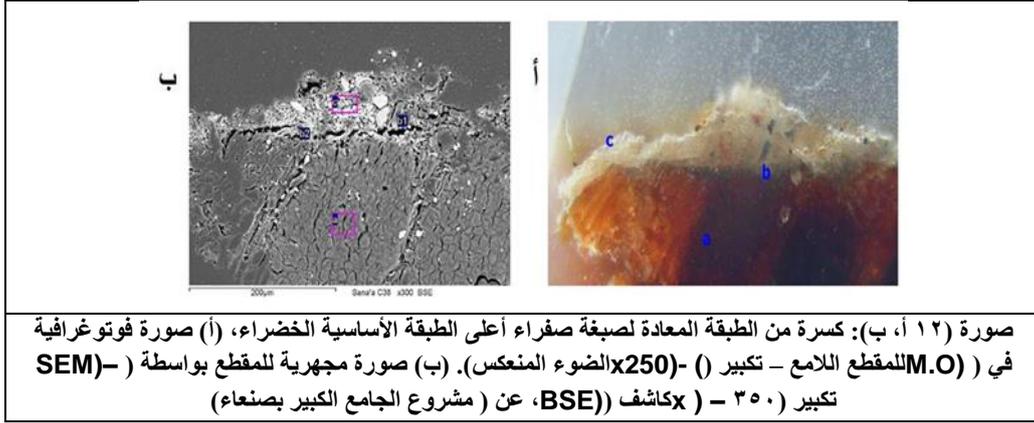
صورة (١٢ أ، ب): كسرة من الطبقة المعادة لصبغة صفراء أعلى الطبقة الأساسية الخضراء، (أ) صورة فوتوغرافية في (M.O للمقطع اللامع - تكبير (ب) - (250x الضوء المنعكس). (ب) صورة مجهرية للمقطع بواسطة (SEM) - تكبير (٣٥٠) - (Xكاشف (BSE)، عن (مشروع الجامع الكبير بصنعاء)

العينة (C4: N2C35b/E3): كسرة من الطبقة المعادة لصبغة صفراء أعلى الطبقة الأساسية الخضراء، وقد تم تحضير القسم اللامع، والتحليل بواسطة المجهر الإلكتروني الماسح المقترن بوحدة تشتت الأشعة السينية (EDS)، لتوصيف الأصباغ غير العضوية في الطبقات التصويرية المختلفة (لوحة ١٢ أ، ب)، والتي من خلالها تم تحديد الطبقات على النحو التالي:

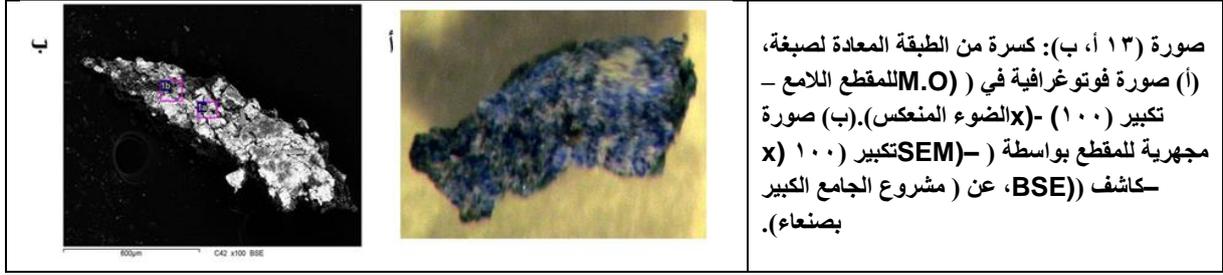
a : طبقة زرقاء تتكون من خليط معقد إلى حد ما من أزرق النيلة (Indigo)، والأزوريت (Azurite)، أو مطحون أزرق اللازورد (Lapis lazuli)، وهي عبارة عن (كبريتيدات الصوديوم والمغنيسيوم والسيليكا - ألموينات المحتوية على الكبريتيدات).

**العينة (C6: E1C64c (top)):** كسرة لصبغة زرقاء أعلى الطبقة الأساسية الخضراء مأخوذة من المصندقة (c) الرواق الشرقي، لتحليل اللون الأزرق عن طريق المسح الإلكتروني (SEM) المقترن بوحدة تشتت الأشعة السينية (EDS)؛ لتوصيف الأصباغ غير العضوية (صورة ١٣ أ، ب).

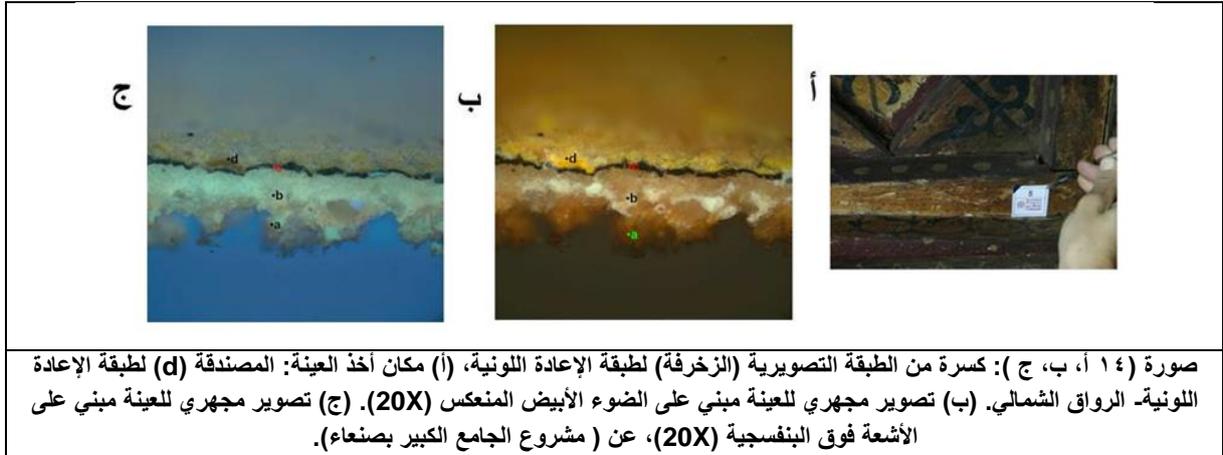
a : الجزء السفلي من الطبقة التحضيرية ذو لون بني فاتح (بندقي)، مبني على الجبس، حيث تم التعرف على

العينة (C7: N1C30d): كسرة مأخوذة من المصندقة (D) لطبقة إعادة اللونية في الرواق الشمالي، لتحليل اللون الأصفر عن طريق (m FT-IR)، ومطيافية (RAMAN)، وقد تم تحديد أربع طبقات (صورة ١٤ أ، ب، ج)، هي من الأسفل إلى الأعلى:

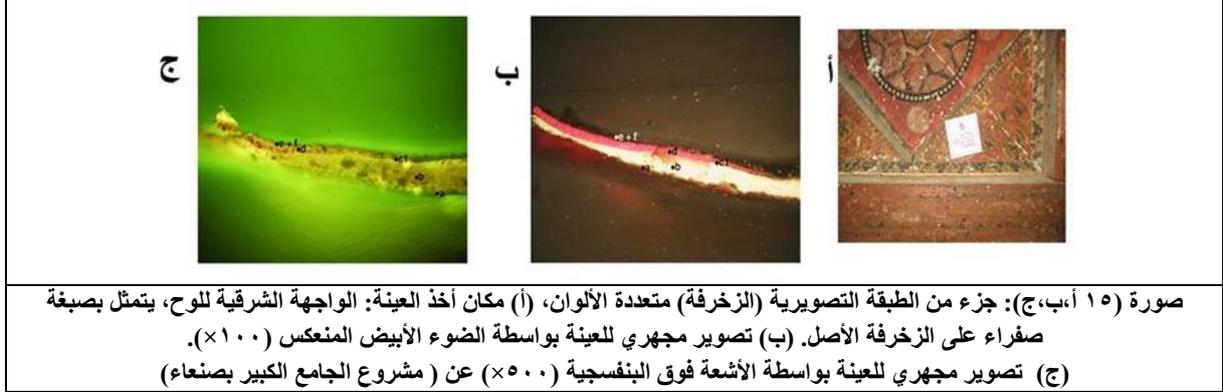
- a : بقايا طلاء أساسه الزنجفار، والرصاص الأحمر في مادة رابطة من البروتين.
- b : طبقة أصفر بسمك (٢٠-١٠٠ مم) تحتوي على صبغة صفراء يُفترض أنها الرهج الأصفر/الأوربيمينت (Orpiment)، ممزوجة بمادة رابطة بروتينية.

**العينة (C8: YAN5-N):** أمكن بواسطة المجهر الفراغي تحديد لون غير متجانس على السطح الخارجي للعينة، يتراوح من الأحمر إلى الأصفر البرتقالي مع مناطق بنية، فيما يلاحظ أن السطح ذو ملمس خشن وغير مستوي، إضافة إلى وجود ترسبات سطحية تتكون من ملوثات الغلاف الجوي، بينما سمحت مراقبة العينة تحت المجهر البصري من تحديد وجود سبع طبقات (صورة ١٥ أ، ب، ج).

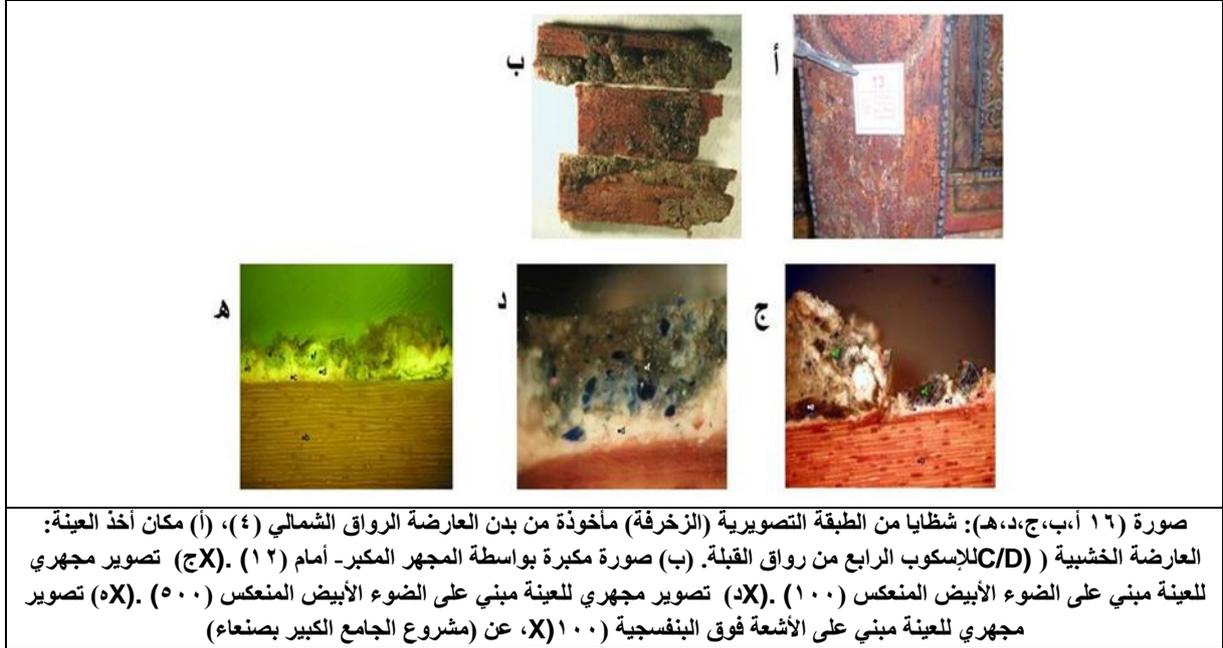
- a : طبقة ذات لون بني من بقايا مادة تتكون من حبيبات مختلفة الأنواع، يمكن على الأرجح تحديده بأنها مواد ترسبت من خلال اختراقها شقوق في الدعامة الخشبية.
- b : الدعامة الخشبية.
- c : طبقة برتقالية بسماكة تتراوح بين (١٥٠-٥٠ مم)، تم تنفيذها بناءً على صبغة بيضاء غير معروفة، وأحمر الرصاص (Minium).
- d : صبغ أبيض بسمك تقريبي (٥٠ مم) تطبيق يعتمد على صبغة بيضاء، لا يمكن التعرف عليها، أو تحديدها بشكل دقيق.
- e : طبقة تتكون من بعض المخلفات لطبقة (طبقات) بنية اللون، وبسمك متقطع يبلغ حوالي (٥٠ مم)، أساسها مادة عضوية، يُحتمل أنها مطبقة كورنيش.
- f : الطبقة ذات لون الأزرق، وبسمك غير منتظم (٥٠٠ مم)، من طبقة تحتوي على صبغة أمكن على الأرجح تحديدها بصبغ أزرق الألترامارين الاصطناعي (Ultramarine) في مادة رابطة بروتينية.

**العينة (C9: N4C2 c/d):** مكنت مراقبة العينة التي أخذت من الطبقة التصويرية (الزخرفة) مأخوذة من بدن العارضة الرواق الشمالي (٤)، تحت المجهر الضوئي من تحديد وجود ست طبقات، بعضها له سمك غير منتظم ومتقطع (صورة ١٦ أ، ب، ج، د، هـ)، والتي تتكون من:

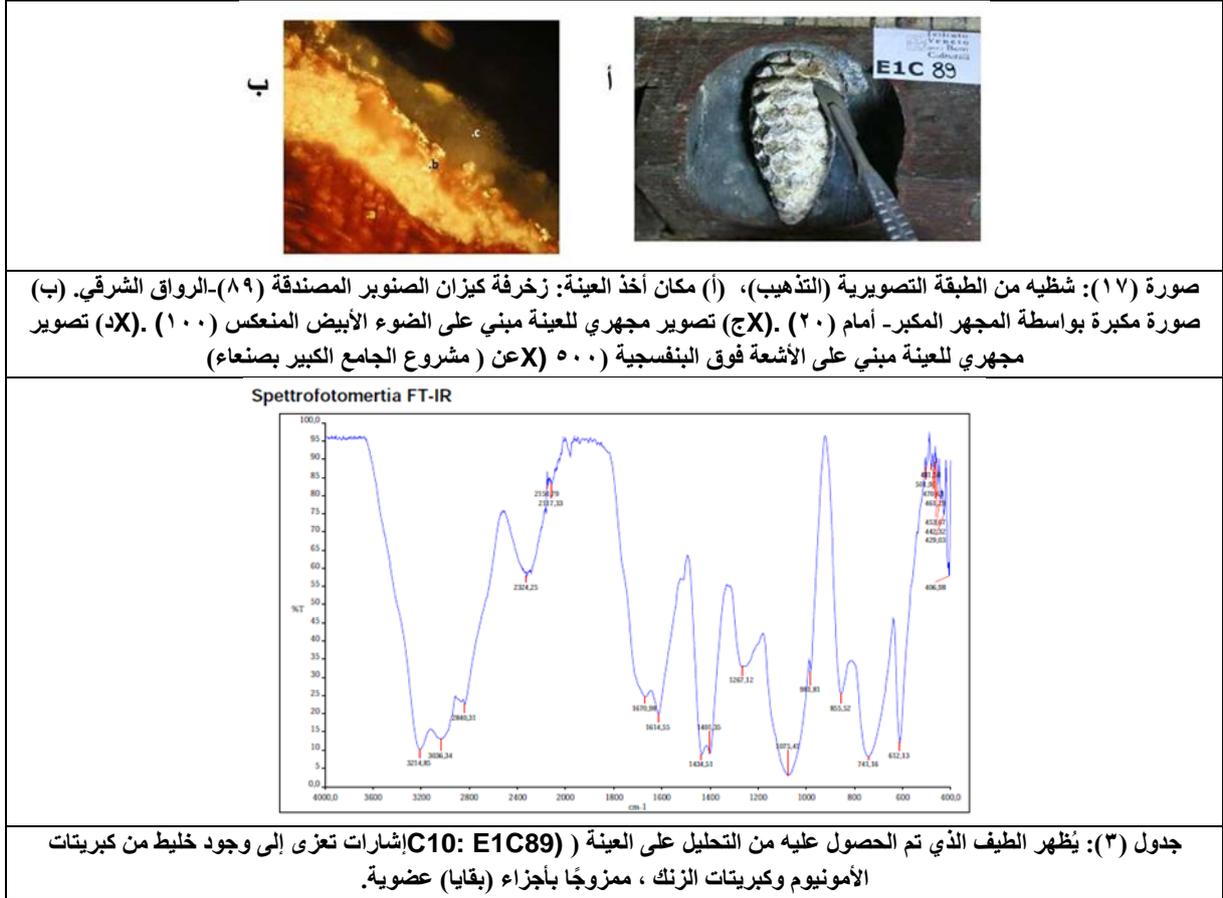
a : الدعامة الخشبية.

**العينة (C10: E1C89):** عبارة جزء من غشاء كوز الصنوبر مع تبييض سطحي، حيث يُظهر الطيف الذي تم الحصول عليه من تحليل على العينة إشارات تعزى إلى وجود خليط من كبريتات الأمونيوم وكبريتات الزنك، ممزوجاً بأجزاء عضوية (صورة ١٧ أ، ب) (جدول ٣).

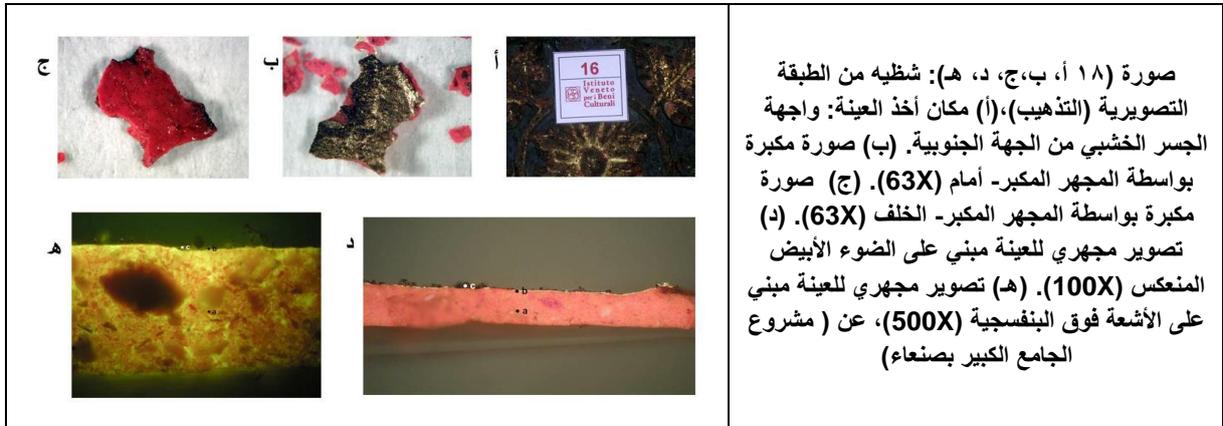
- a : طبقة برتقالية تتكون من الرصاص الأحمر (Minium)، والأحمر الأرضي (الهيماتيت)؛ وهي تقنية شبيهة بالطين الأرميني (البولو) الذي شاع استخدامه في أوروبا، وهو أرضية تحضير لطبقة النذهب، وأبيض الرصاص (الأسبيداج).
- b : رقاقة معدنية ذهبية بسمك (٢ مم).
- c : الكشف عن طبقة غير منتظمة على السطح بسماكة تتراوح بين (٢٠-١٠ مم)، ذات طبيعة عضوية، كما يمكن ملاحظة زيادة في التآلق في الجزء السطحي من الطبقة (a)، والذي ربما أنه بسبب انتشار واختراق المادة العضوية المستخدمة لتطبيق رقائق الذهب.

العينة (C11:S1-16): سمحت مراقبة العينة تحت المجهر البصري بتحديد وجود ثلاث طبقات (صورة ١٨ أ، ب، ج، د، هـ)، هي من الأسفل إلى الأعلى:

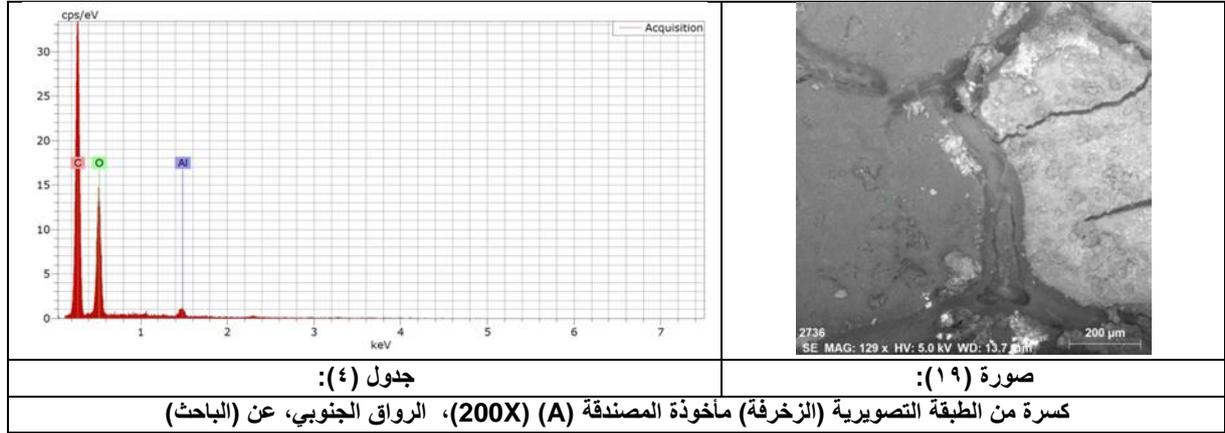
- a : الدعامة الخشبية.
- b : طبقة بيضاء أساسها الكالسيوم (Gypsum).
- c : صبغ أسود أساسها أسود كربون.
- d : صبغ أحمر أساسه (كربونات الكالسيوم).
- كشفت الملاحظة الأولية للعينة أن طبقة الطلاء الأسود قد تم تنفيذها مباشرة على طبقة أرضية بيضاء، بينما تم تطبيقها مباشرة على الخشب في الأجزاء الأخرى من نفس العينة، كما نفذت الخطوط العريضة بالطلاء الأسود، وإضافة إلى ذلك فإن الفحص حدد نوع الرابط المستخدم في تطبيق الأصبغة، وهو الصمغ العربي.

**العينة (C12: S2C35a):** كسرة من الطبقة التصويرية (الزخرفة)، حيث أجري لها عملية مسح عن طريق المجهر الإلكتروني (SEM) المقترن بوحدة تشتت الأشعة السينية (EDS) لطبقة الأرضية البيضاء (Gypsum)، أما السطح المطلي من الخشب فأستخدم (Inspect S50) — حجم صورة FEI: 1000 × 1000Mag: 5.0kV: 128.686327077748xHV: (صورة ١٩ أ، ب، ج)، وقد حددت أربع طبقات، هي:

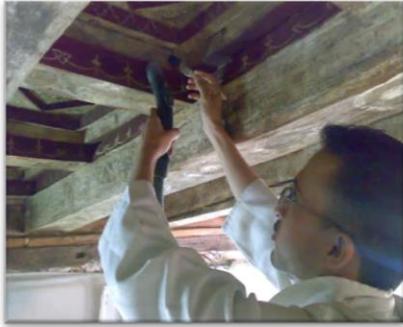
صورة (٢٣): التنظيف الميكانيكي بواسطة الفرش والمكنسة الكهربائية، (الباحث)

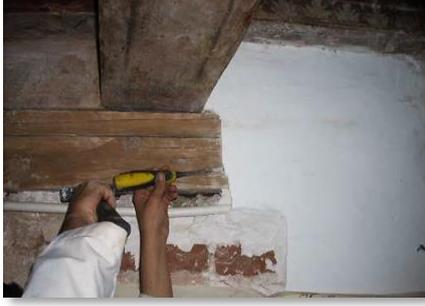
صورة (٢٤): إزالة كتل الجص السميكة باستخدام الإزميل والمطرقة، (الباحث)

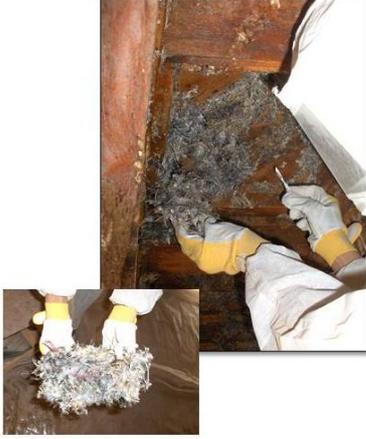
صورة (٢٥): الإزالة الميكانيكية لأعشاش الطيور والبقايا العضوية بواسطة المشارط الجراحية، (الباحث)

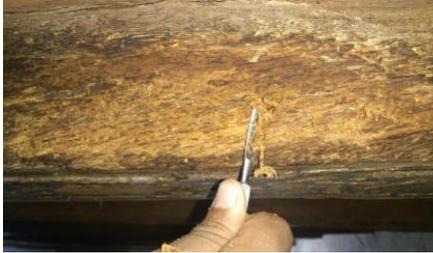
صورة (٢٦): قشط المناطق المصابة بالعفن والتسوس الأبيض باستخدام المشرط، (الباحث)

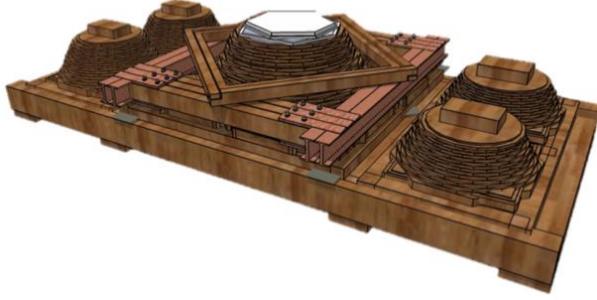
(شكل ٥): الهيكل المعدني الذي يعمل على تقوية بنية القباب الخشبية بواسطة البراغي، عن (مشروع الجامع الكبير بصنعاء)

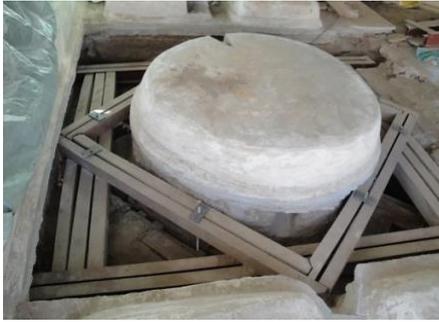
(صورة ٢٧): فتح القبة المركزية وحفر قنوات لوضع الهيكل المعدني الداعم، عن (مشروع الجامع الكبير بصنعاء)

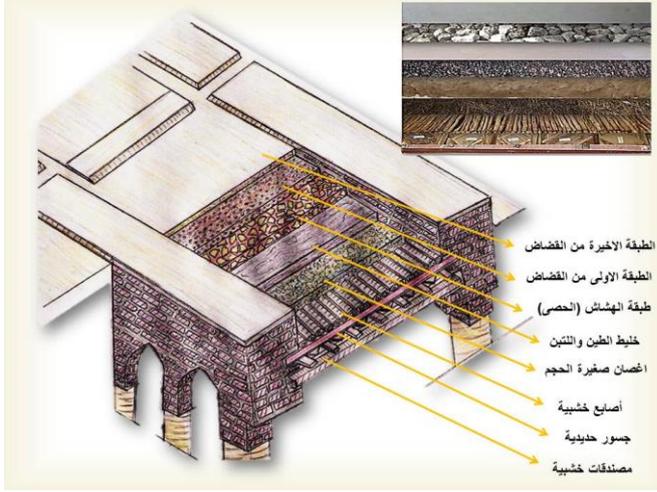
(شكل ٥): تقنية التسقيف القديمة في الجامع الكبير بصنعاء، (الباحث)

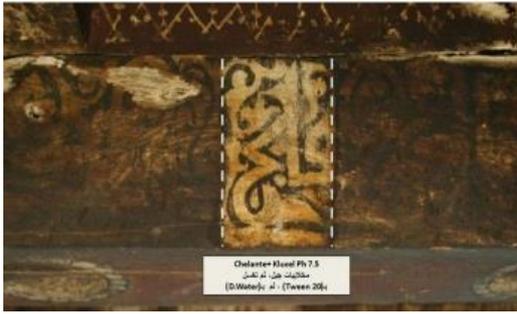
(صورة ٢٨ أ): اختبار التنظيف على واجهة الجائزة الخشبية باستخدام (Chelante+ Klucel pH 7.5)، (الباحث)

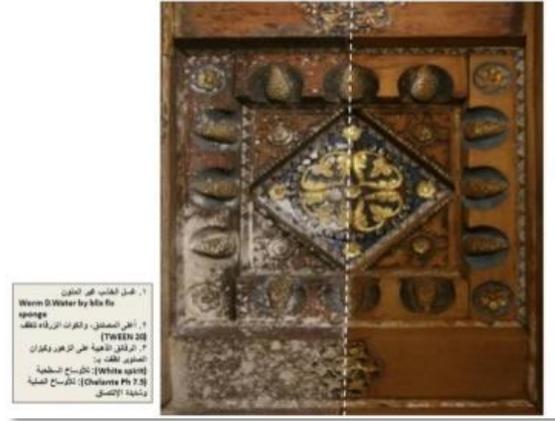
(صورة ٢٨ ب) اختبار تنظيف بواسطة الماء المقطر الساخن للأخشاب غير الملون بواسطة اسفنج (blix fix)، الرواق الشرقي، (الباحث)

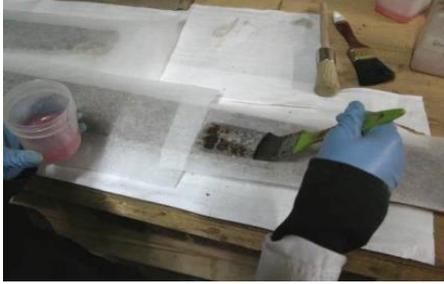
(صورة ٢٩): تثبيت الطبقة اللونية بمد راتنج الكلوسيل (Kucel G) المخفف بالإيثانول على ضمادات من الورق الياباني، (الباحث)

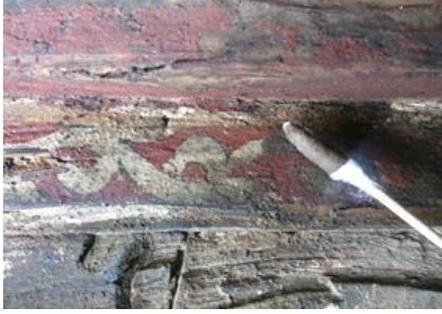
(صورة ٣٠): تنظيف الترسبات شديدة السواد، (الباحث)

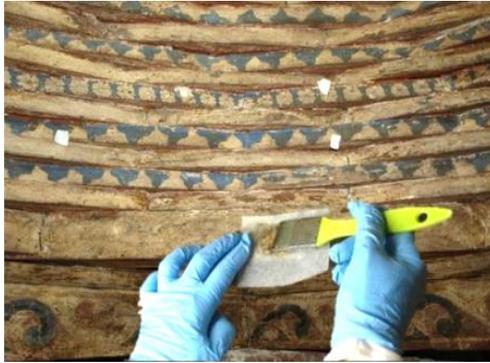
(صورة ٣١): التنظيف الكيميائي القبة المركزية (C)، (الباحث)

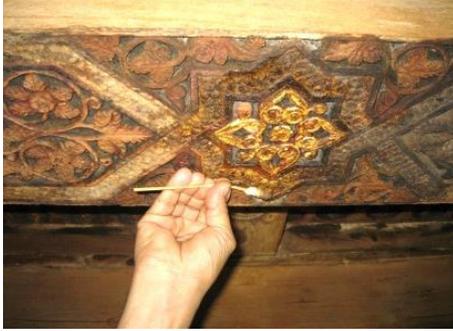
(صورة ٣٢): تنظيف الرقائق الذهبية بمذيب (Chelante 7.5 pH) والقطن الملفوف بالعيدان الخشبية، عن (مشروع الجامع الكبير)

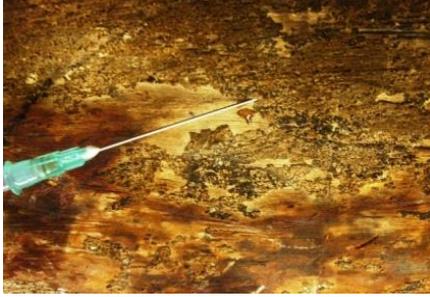
(صورة ٣٣): حقن راتنج الكلوسيل (Kucel G) تحت طبقة القشرة اللونية لتثبيتها، (الباحث)

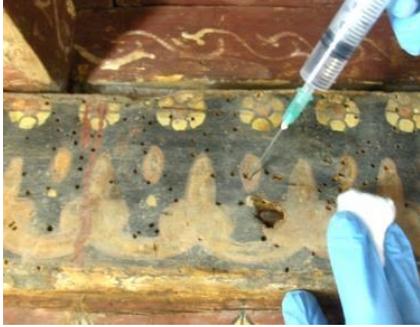
(صورة ٣٤): حقن راتنج البارالويد (B72) لتقوية بنية الخشب، (الباحث)

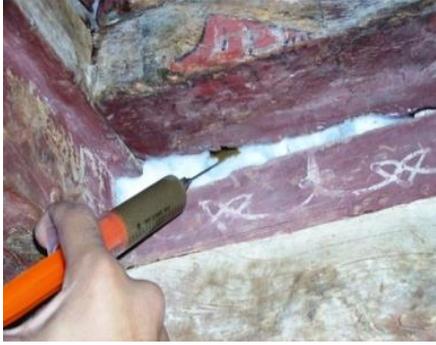
(صورة ٣٥): حقن الطبقة السطحية من القطن بخليط من الجلفاتول (Gelvatol) والأصباغ، (الباحث)

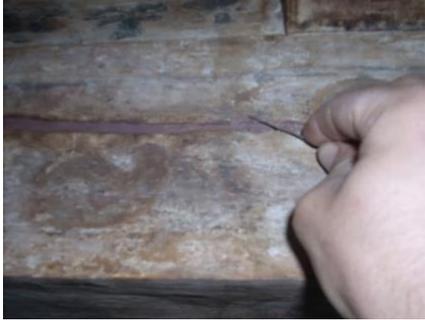
(صورة ٣٦): تعبئة الشقوق بعجينة من براتنج (Araldite)، مضاف إليه نشارة الخشب، (الباحث)

**استكمال وملء الشقوق (Cracks):** وهي عبارة عن فراغات طولية، أو عرضية غير نافذة، تحدث في القطعة الخشبية نتيجة عوامل التلف المختلفة، ويتراوح عرضها وعمقها بين مليمترات، وقد تصل إلى سنتيمتر أو أكثر قليلاً، وقد تم اعتماد آلية المعالجة تبعاً لعمق الشق.

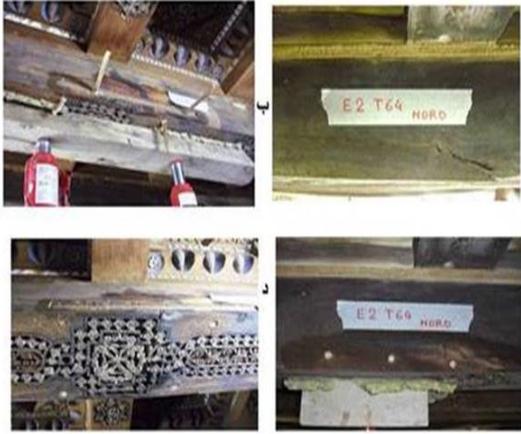
(شكل ٣٧): معالجة كسر في الجائزة (E2T64) عن طريق تثبيتها بمسامير خشبية مائلة لربطها ببعضها، (الباحث)

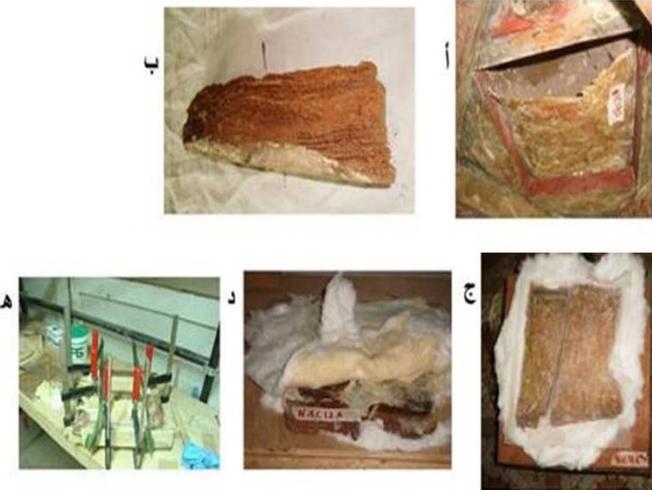
(صورة ٣٩): طريقة معالجة تحذب أو إلتواء القطع الخشبية بتثبيتها باستخدام القطن المبلل بالماء المقطر، ثم الضغط بواسطة الملازم الحديدية، (الباحث)

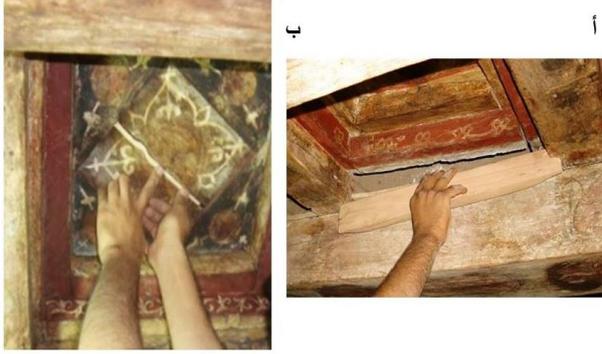
(صورة ٤٠): نحت ألواح من خشب الطنب لسد الفراغات الناتجة عن فقدان القطع الأصلية، (الباحث)

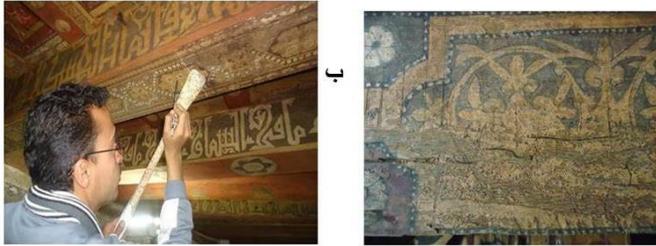
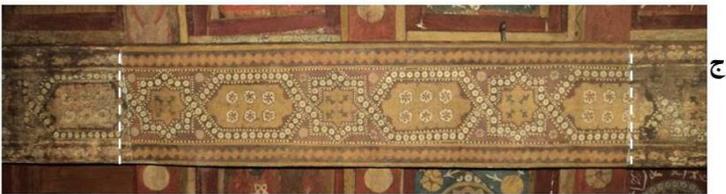
(صورة ٤١): اعتمدت الإعادة اللونية بإشتقاق اللون المحايد لإستكمال الفراغات بحيث توحى للناظر بالإستمرارية، (الباحث)

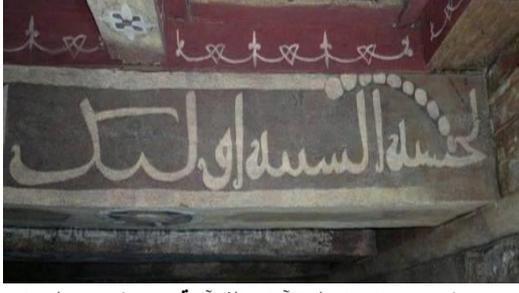
(صورة ٤٢): استكمال الآيات القرآنية مجردة دون المهاد الزخرفي، (الباحث)

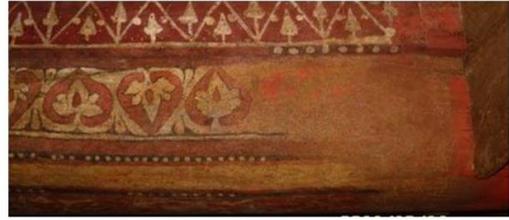
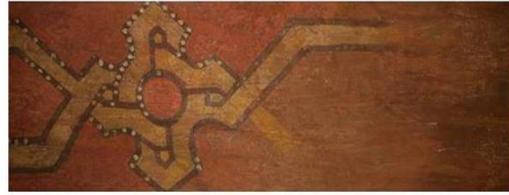
(صورة ٤٣ أ، ب): استكمال ما فقد من زخارف بألوان تتناقص حدتها تدريجياً حتى تتداخل مع لون الجانزة، (الباحث)

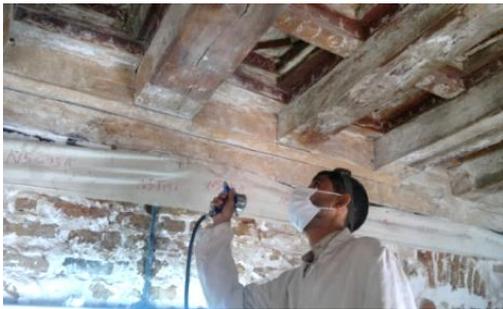
(صورة ٤٥): مد طبقة الورنيش النهائية بواسطة مسدس الهواء، عن (مشروع الجامع الكبير)

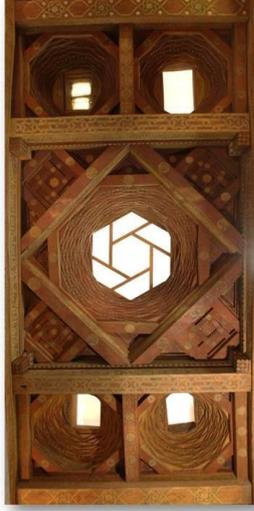
بعد الترميم- القباب المقرنصة الرواق الشمالي

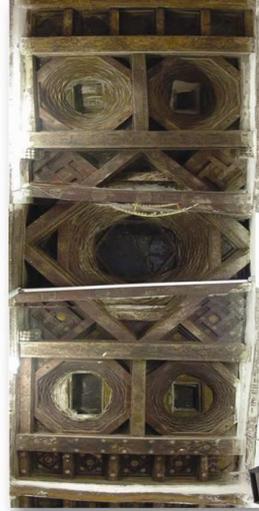
قبل الترميم- القباب المقرنصة الرواق الشمالي

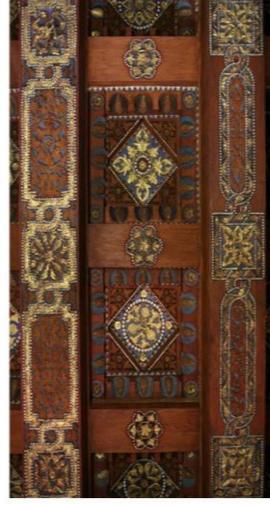
بعد الترميم- الرواق الشرقي

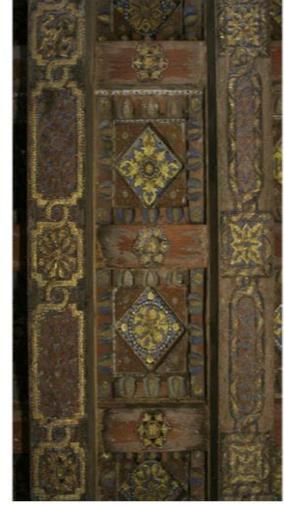
قبل الترميم- الرواق الشرقي
