تقييم استخدام نانوهيدروكسيد الكالسيوم في تقوية الالباستر المصري بمعابد الكرنك  
بالأقصر – مصر

**Evaluation the Calcium hydroxide Nanoparticles for the Consolidation of  
Alabaster on Karnak Temples Luxor – Egypt**

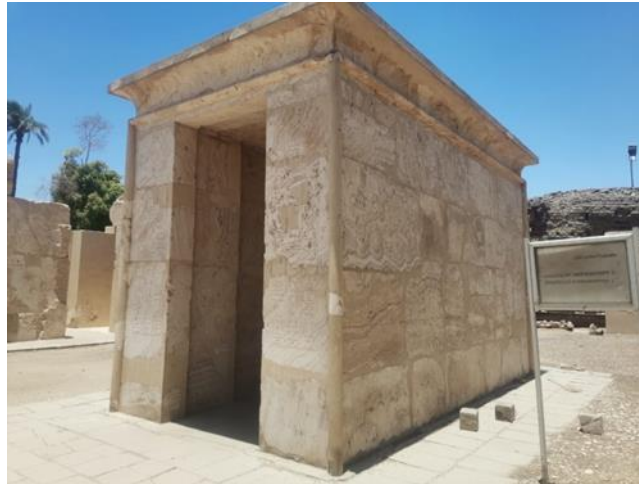
صورة (٤) تبين مقصورة الملك تحتتمس الرابع ، المتحف المفتوح بمعابد الكرنك - الأقصر

الرابع علي التوالي وكلها بالكرنك ( الأسرة الثامنة عشرة ) و استخدم في تبطين الجزء الاوسط من معبد تيتي الجنائزي بسقارة ( الأسرة السادسة ) استخدم في تبطين دهليز وفناء كبير وممر بمعبد اوناس الجنائزي بسقارة (الاسرة الخامسة) غرفة بمعبد الوادي الخاص بالملك خفرع ( الأسرة الرابعة) وفي معبده الجنائزي كما يستدل من الكتل الموجوده حوله غرفة بهرم سقارة المدرج ( الأسرة الثالثة ) (4) انظر صورة (٤،٣).

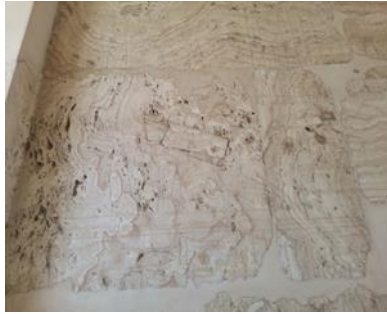
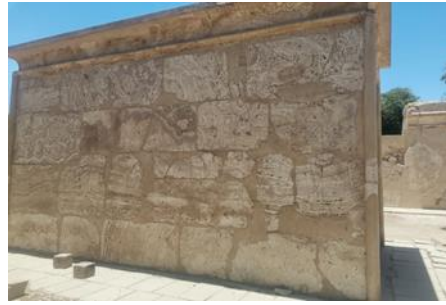
صور(٦,٥) تبين الالباستر المصري ذو التجاويف والفجوات والتغير في سطح الالباستر مقصورة تحتمس الرابع بمعابد الكرنك بالأقصر.

كما وجد ان الاحجار الجيرية الغير صلده والمعرضه بطريقة مباشره لتأثير عوامل التلف تفقد حوالي ٧مليجرامات من مكوناتها المعدنية كل قرن من الزمان بينما تبلغ نسبة الفقد حوالي ٠,٢٠مليجرام / قرن في الاحجار الجيرية الصلده. كما أن الرياح تلعب دوراً في تكوين الظروف الجوية للحرارة والرطوبة المحيطة بمعابد الكرنك فزيادة سرعة الرياح تسبب التآكل النحرى **Alveolar Weathering** والتآكل الحفري وتعمل على جعل أسطح الالباستر جاف مما يعجل من تكوين الأملاح كما تلعب الرطوبة النسبية بمصادرها المختلفة سواء الناتجة عن المياه الأرضية أو الأمطار أو التكثيف أو لنشاط الكائنات الحية الدقيقة آلية التلف الفيزيائية وما ينشأ عنها من ضغوط و إجهادات على التركيب المعدني أو من خلال آلية التلف الكيميائية وما ينتج عنها من ذوبان للأملاح وما ينشأ عن ذلك لتشويه وضعف الالباستر ويمكن تصنيف الرطوبة بناء على مصادرها فمنها ناشئ عن تسرب الماء من خلال الرطوبة الناتجة عن ندى الهواء الدافئ والذي يتعرض لانخفاض لدرجات الحرارة ويتحول لقطرات ماء على الجدران أو من تسرب الماء عبر الثقوب المتواجدة بالأسقف أو الجدران كما أن الحد الأقصى المسموح به في الحوائط ٣ : ٥ % وعندما تصل لأكثر من ٢٠% تكون الحوائط في هذه الحالة شديدة الرطوبة (11) (10) (9) (8) (7) (6). أنظر صورة (٦,٥)
