## تأثير التغيرات المناخية على تآكل الشبابيك الحديدية بقلعة قايتبائي الإسكندرية The effect of climate changes on the corrosion of iron windows in Qaitbay Citadel in Alexandria

يتناول البحث دراسة تأثير التغيرات المناخية على الشبابيك الحديدية لقلعة قايتبائي في مدينة الإسكندرية مصر حيث تتعرض منطقة البحر المتوسط ومدينة الإسكندرية إلى تغيرات مناخية كثيرة ينتج عنها أمطار غزيرة وفيضانات ساحلية وتآكل للشواطئ مما يؤثر على المباني الأثرية والتراثية مثل قلعة قايتبائي التي تعد من أهم القلاع الدفاعية من القرن الخامس عشر الميلادي. فتتأثر الشبابيك الحديدية لقلعة قايتبائي بتواجد مركبات التآكل والصدأ الناتج عن تفاعل الحديد مع البيئة المتلفة المحيطة بالقلعة.

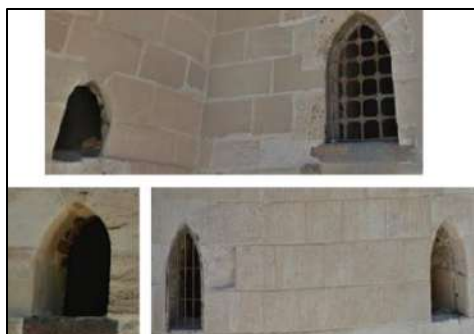
شكل رقم (٣) يوضح جانب من الشبابيك الحديدية المفقودة لقلعة قايتباي

ومن خلال ما توصلت إليه الدراسة اتضح أن سبيكة الحديد المصنوع منها شبابيك قلعة قايتباي مصنوعة من سبيكة الحديد الزهر وعليها نواتج تآكل من أكاسيد الحديد وكلوريدات الحديد وكبريتات الحديد الناتجة عن تفاعل الحديد مع البيئة المحيطة ذات محتوى رطوبي عالي ومحملة بالرذاذ البحري (الهباء البحري) المحمل بالأملح وتواجد كبريتات الكالسيوم (الكالسييت) كملح ناتج من ذوبان كربونات الكالسيوم المكونة للحجر الجيري للقلعة وترسبها علي الشبابيك وملح (كلوريد الصوديوم) الهاليت من مياه البحر أو الهباء البحري، ويوجد فقد كامل في بعض الشبابيك الحديدية .

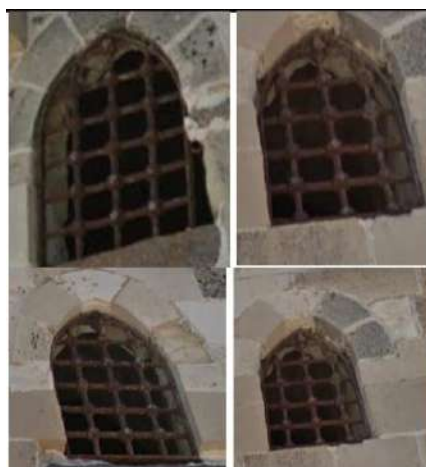
شكل رقم (٤) يوضح طبيعة ومظاهر التآكل في الشبابيك الحديدية

تتعرض النوافذ الحديدية بقلعة قايتباي للعديد من الأيونات الناتجة عن التلوث الجوي المحيط بالقلعة ورذاذ مياه البحر التي تضرب القلعة وتتشرب داخل مسام الحجر الجيري المستخدم في بناء القلعة في جو رطب جداً وتتسبب في عملية تآكل الحديد

حيث تتكون مركبات تآكل من الأكاسيد القاعدية الليمونية ذو اللون الأصفر المائل للبني والبييدوكروسايت ذو اللون البنّي و اكانجيت (هيدروكسي كلوريد الحديد) الذي يتكون من إذابة الحديد في وجود أيونات الكلوريد مما يسبب تآكل حفري وشقوق والحيوث ذو اللون البنّي إلي البنّي المائل للاحمرار والماجنيتيت وهيدروكسي كلوريد الحديد وأيضا تفاعل لأيونات الكبريتيد مع الحديد في زيادة الرطوبة تكون نواتج بيضاء أو مائلة للبياض ومن كبريتات الحديدوز المائية . (Rémazeilles-2009) حيث يهدف هذا البحث إلى دراسة تأثير التغيرات المناخية على تآكل حديد شبابيك قلعة قايتباي خلال عام كامل من خلال مقارنة نتائج الفحص والتحليل لعينات من حديد شبابيك القلعة علي فترتين ٢٠٢٢ و٢٠٢٣.

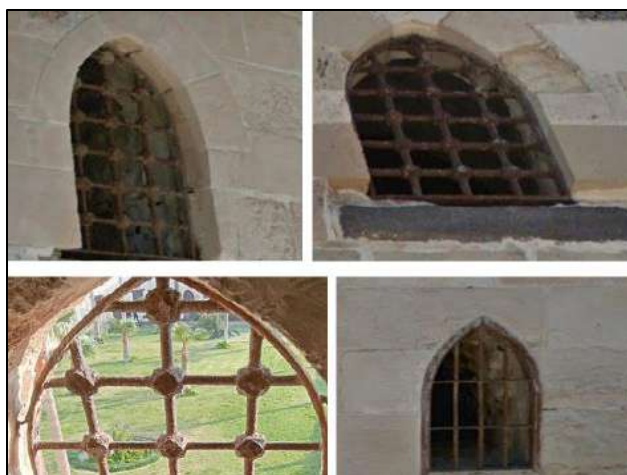
شكل رقم (٥) يوضح تواجد مركبات التآكل على الشبائيك الحديدية

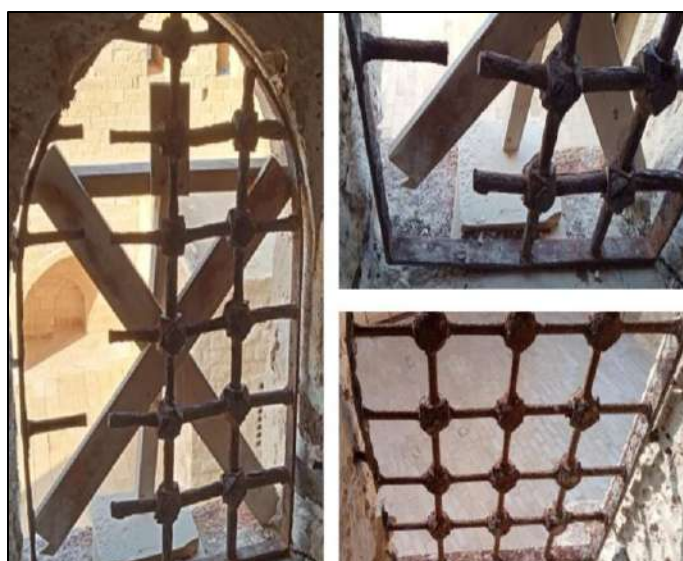
شكل رقم (١١) يوضح تآكل وصدأ وتقو وكسور في بعض الشبابيك الحديدية ٢٠٢٣

ومن خلال هذا الدراسة لا يمكن الحد من التأثيرات المناخية ولهذا لابد من اتخاذ إجراءات سريعة لعملية ترميم وصيانة وتطبيق موانع تآكل فعالة للحد من التدهور الشديد والتآكل والفقد لحديد شبابيك قلعة قايتباي.

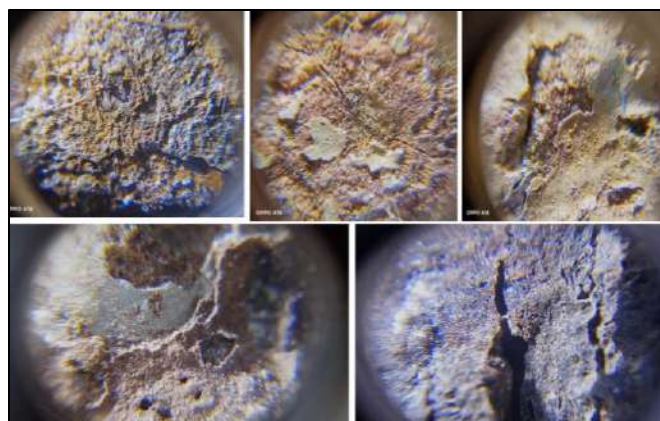
شكل رقم (١٣) يوضح عدم استواء وكسور وشروخ في طبقات التآكل باستخدام الميكروسكوب الهاتف الخلوي.

أظهر الفحص بالميكروسكوب الهاتف الخليوي لعينة حديد شبابيك القلعة ٢٠٢٣ تراكم طبقات التآكل المختلفة الألوان وتواجد البثرات البيضاء وكسور وشرخ في طبقات التآكل.
